**MARBURG**  
**LAHNWEHR „GRÜNER WEHR“**

**Untersuchungen zur Standsicherheit**  
**Erläuterungsbericht**

fertiggestellt im September 2020

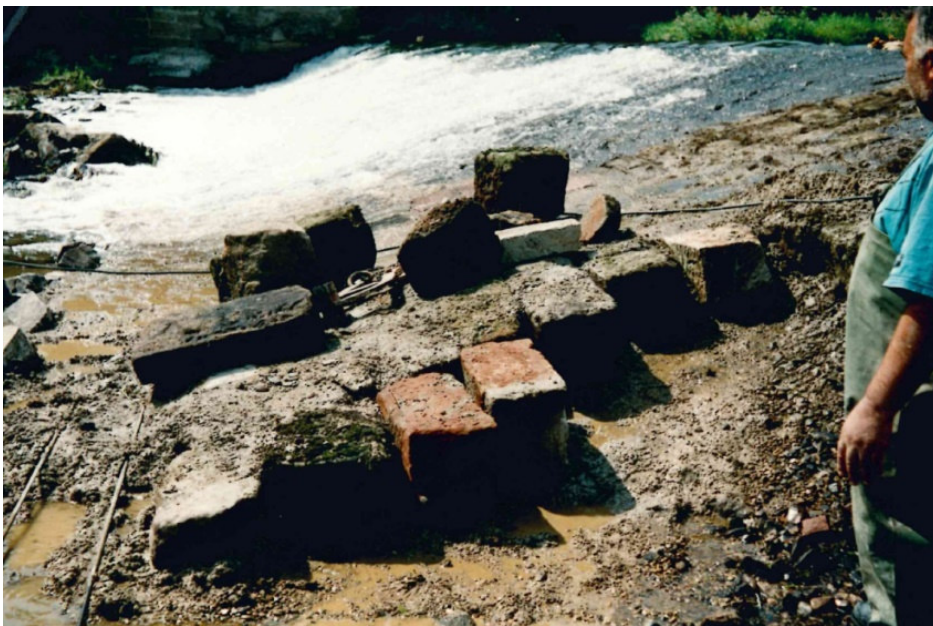
**Abbildung 6: Reparaturstelle 1995, aus [7]**

Letzte Befunde zum Aufbau ergaben sich im Rahmen der Reparaturen nach dem Hochwasserereignisses im Januar 1995 ([7], Abbildung 8, siehe auch Absatz 4.6). Auf dem in Abbildung 6 gezeigten Foto ist der innere Aufbau im Bereich der damaligen Schadensstelle - ungefähr in Wehrmitte gelegen - zu sehen. Dem zugehörigen Bericht [8] zu Folge, steht unterhalb der Decksteine Kies mit unterschiedlichen Kornfraktionen an. Verlustig gegangene Steine wurden mit 30-40 cm hohen Weser-Sandsteinen ersetzt. Am Wehrfuß wurde ein additiver Stahlbetonbalken eingebracht.

Im Juli 1995 wurde ein Schaden am Wehrrücken entdeckt. Dazu liegen eine Fotodokumentation [7] und ein nachträglich erstellter Bericht mit Fotodokumentation [8] vor. Demzufolge hatten sich etwa in Mitte der Wehranlage auf einer Breite von rd. 10 m die unteren Decksteine im Unterwasser aus dem Verband gelöst – vgl. Abbildung 6. Infolge dessen sind weitere, oberhalb liegende Steine nachgerutscht. Als vermutete Schadensursache wird das Hochwasser vom Januar 1995 genannt.

Im Zuge der Reparaturmaßnahmen wurden die Deckwerksteine in einer Ausgleichsschicht aus Beton gebettet, die Fugen vermörtelt. Verlustig gegangene Steine wurden mit 30-40 cm hohen Weser-Sandsteinen ersetzt. Am unterwasserseitigen Wehrfuß wurde zur Fußsicherung ein Betonbalken auf der gesamten Schadensbreite in das Flussbett eingebracht.

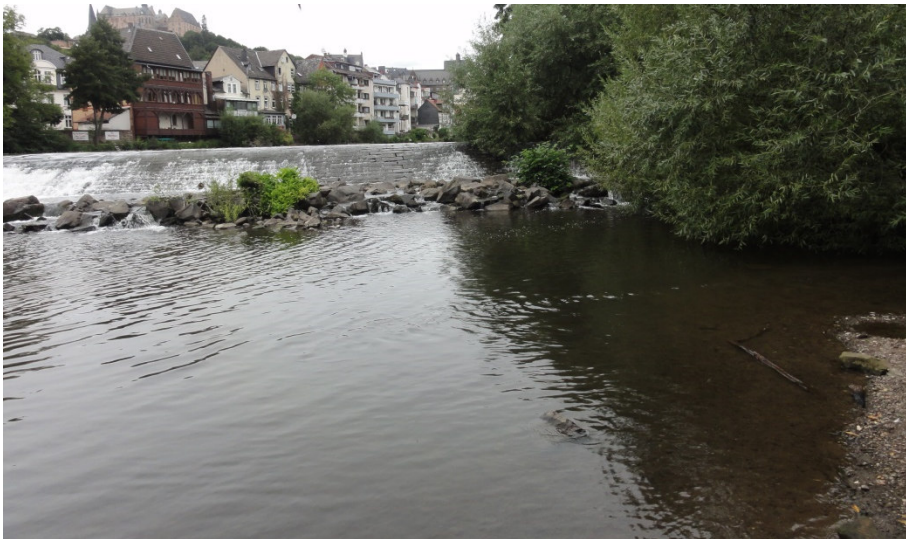
**Abbildung 10: Wehr am linken Ufer**

Infolge der unterschiedlichen Höhe der Wehrkrone ist die Überströmung des Wehres uneinheitlich. Gut erkennbar ist die 1973 eingebrachte Sturzbettsicherung am Wehrfuß im Unterwasser.

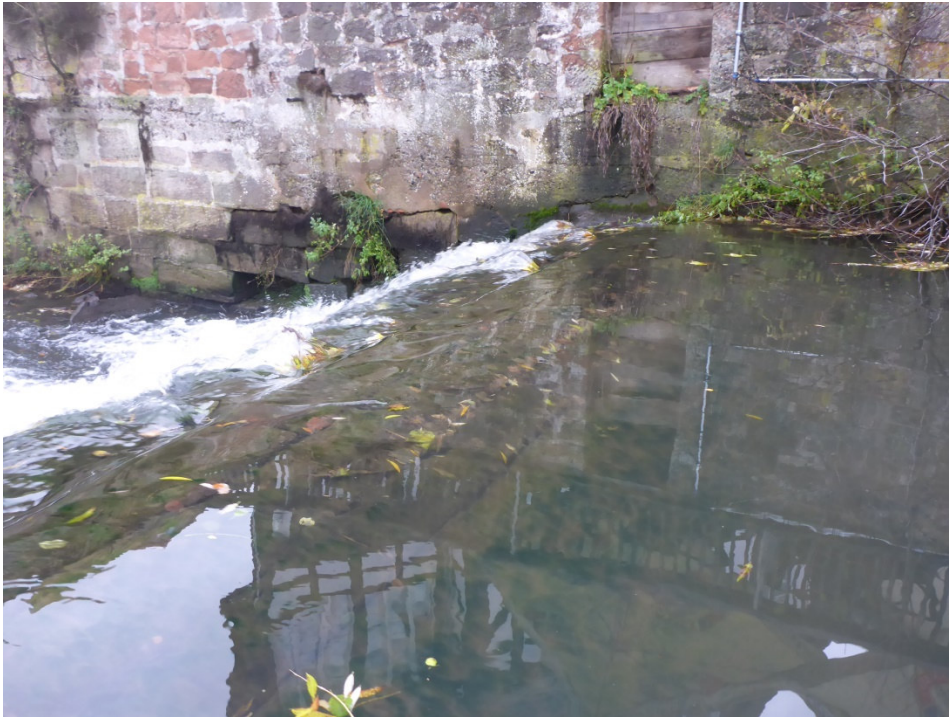
Wenngleich nicht Untersuchungsgegenstand des aktuellen Gutachtens, so sind die Stützmauern doch Teil des Bauwerksensembles. Betreffende Untersuchungen von 1984 seien deshalb erwähnt. Als Mängel werden dort ausgewaschene Fugen und starke Verschiebungen der Sandsteinquader beschrieben. Die Standsicherheit wurde als augenblicklich gewährleistet beschrieben. Empfohlen wurde eine Erneuerung der östlichen Ufermauer, zumindest jedoch alle Fugen zu schließen, die Betonoberflächen zu sanieren und das Gelände zu erhöhen. Am westlichen Ufer sollten die Wurzeln entfernt und die Steine neu versetzt werden sowie alle Fugen und die Uferbefestigungen ausgebessert werden. Eine Umsetzung der empfohlenen Maßnahmen erfolgte bislang nicht.

An den Ufer-/Stützmauern sind die im Jahr 1984 von Dr.-Ing. Thomas Müller dokumentierten Mängel in Form von offenen Mauerwerksfugen erkennbar (vgl. [6]).

**Abbildung 16: Ufer-/Stützmauer linkes Ufer**

**Abbildung 17: Ufer-/Stützmauer rechtes Ufer**

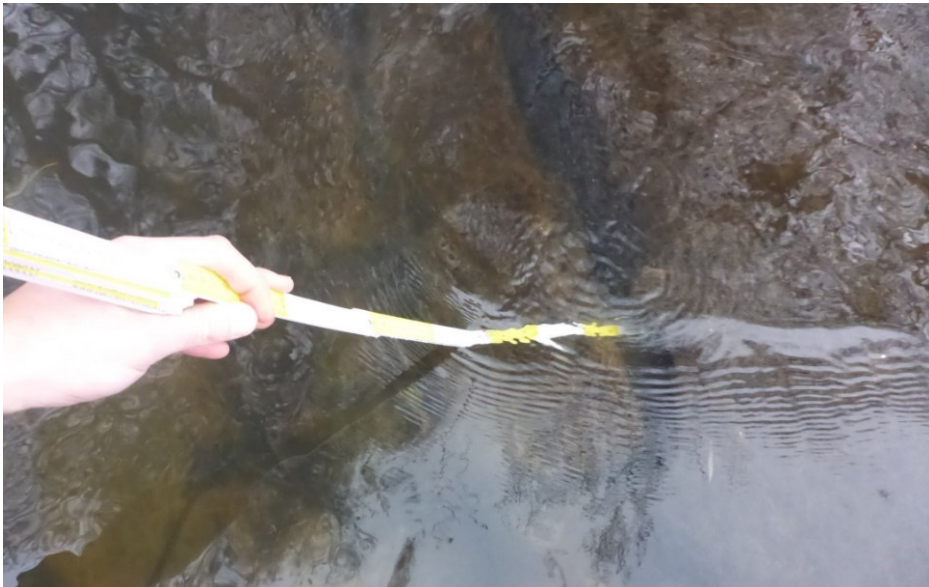
In Abbildung 18 und Abbildung 19 sind schräg ins Bauwerkinnere reichende, offene Deckwerkfugen im Bereich der Wehrkrone sichtbar.

**Abbildung 18: Wehrkrone, offene Fugen im Deckwerk**

**Abbildung 19: Wehrkrone, offene Fugen im Deckwerk**

- Steinmetzmäßige Steinreparatur mit Vierungen / Steinaustausch, etc.
- Erneuerung und / oder Ergänzung des Fugenmörtels in den Bereichen mit klaffenden Fugen
- ggf. Vernadelung gerissener Steine

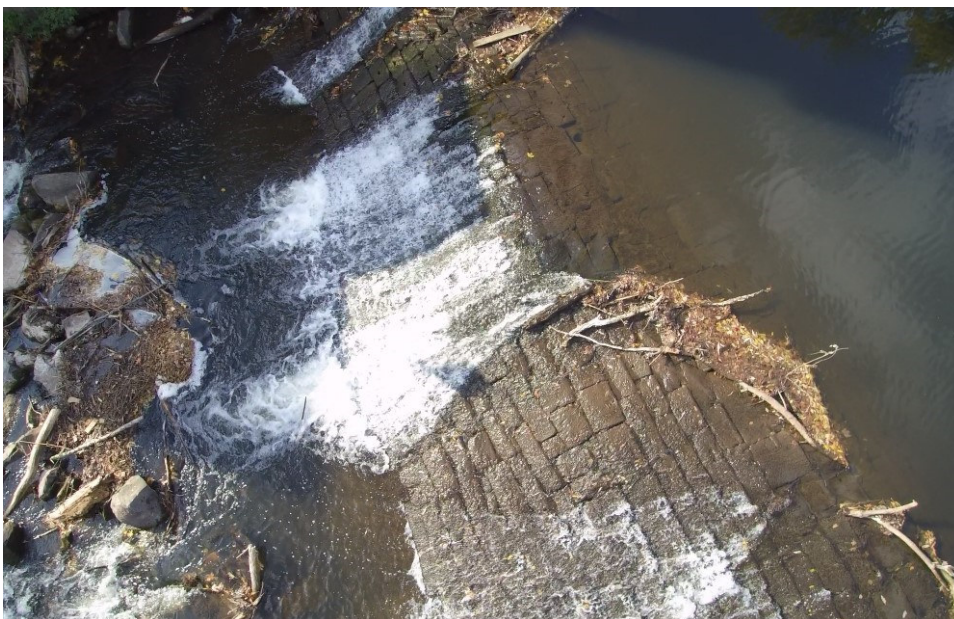
Ebenfalls rechts in Fließrichtung sind leichte Setzungen des Deckwerkes im Oberwasser des Wehrrückens sowie an der Wehrkrone festzustellen, siehe nachfolgende Abbildung.

**Abbildung 22:** *rechtes Wehrfeld, Setzungen des Deckwerks, aus [14]*

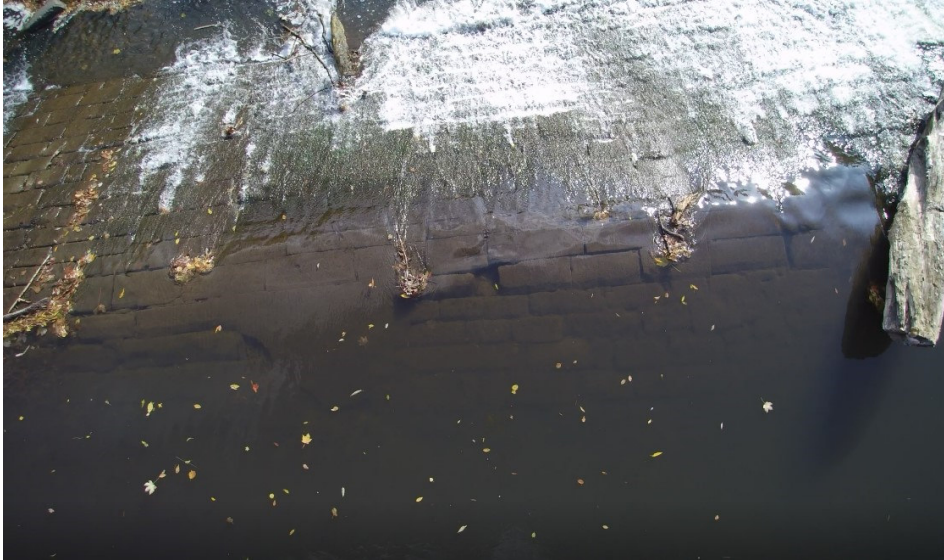
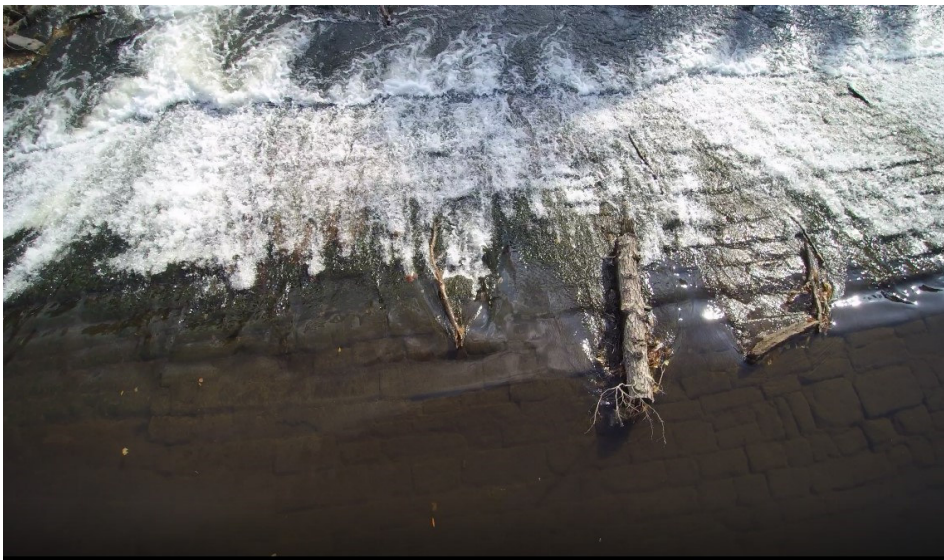
Zudem sind auch partiell herausgebrochene Deckwerksteine sowie offene Fugen im Bereich der Wehrkrone dokumentiert, siehe Abbildung 23 und Abbildung 24.

**Abbildung 23:** Wehrkrone, aus [14]

**Abbildung 24:** Offene Fugen im Deckwerk im Bereich der Wehrkrone, aus [14]
