# **DER MAGISTRAT DER STADT MARBURG**

## **Sanierung Grüner Wehr**

### **ANLAGE C**

#### **STANDSICHERHEITSBEURTEILUNG**

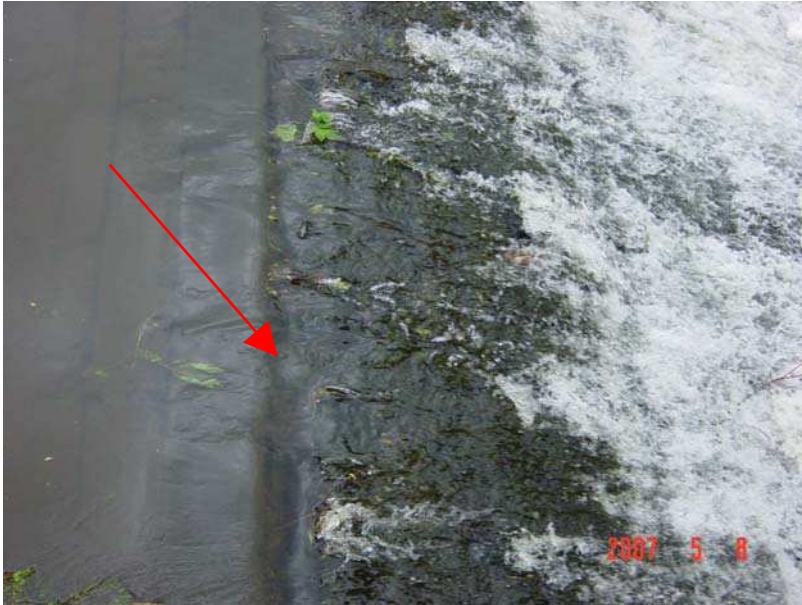
Das folgende Bild zeigt die tief ausgespülte Fuge zwischen den oberwasserseitigen Deckwerkssteinen und denen der Kronenausrundung. Es hat sich eine Vertiefung ausgebildet, in der das Wasser verbleibt und in den Wehrkörper eindringt.

Bild 2: Deutliche Auswaschungen der Deckwerksfugen auf der Wehrkrone

<b>Defizit</b>	<b>Ursache</b>	<b>Handlungsforderung</b>
<p><b>Unterströmung</b></p> <p>Ausgewaschene Deckwerksfugen, gegenseitige Verschiebung der Deckwerkssteine.</p>	<p>Erosion/Suffosion im Wehrkörper.</p> <p>Unterhalb des Wehrkörpers befindet sich durchlässiger Kies, die undurchlässige Felsschicht beginnt erst in ca. 10 m Tiefe</p>	<p>Deckwerk neu verlegen, Wehrkörper im OW und UW mit Spundwänden gegen Unterströmung abdichten.</p>
<p><b>Setzung</b></p> <p>Ungleichmäßiger Höhenverlauf der Wehroberkante.</p>	<p>Suffosion im Wehrkörper führt zur Ausspülung von Feinkornanteilen.</p> <p>Holzpfähle sind möglicherweise geschädigt.</p>	<p>Deckwerk neu verlegen, Holzpfähle ersetzen.</p>
<p><b>Gleiten</b></p> <p>Ausbuchtungen der Wehrkrone.</p>	<p>Der Wehrkörper gleitet auf dem durchlässigen, wasserdurchströmten Untergrund (Kies), ausgelöst durch die Wasserbelastung im Oberwasser.</p>	<p>Wehrkörper im OW und UW mit Spundwänden gegen Unterströmung abdichten.</p>

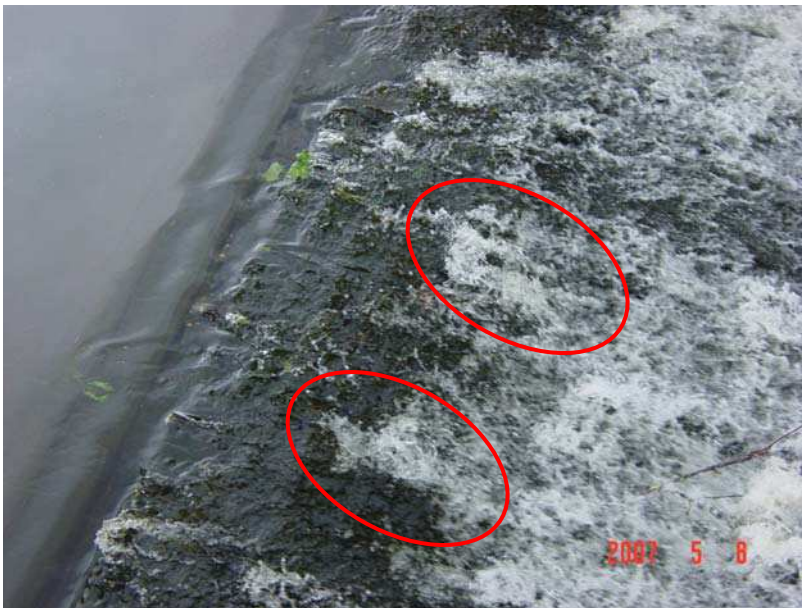
Die Deckwerkssteine des Wehrrückens im Oberwasser sind verschoben und gegenseitig verdreht, wie man durch die ungleichmäßigen Wasserablösungen in Bild 3 erkennen kann. Eine gleichmäßige Höhenlage ist nicht mehr erkennbar.

Bild 3: Ungleichmäßige Wasserablösungen auf der Wehrkrone

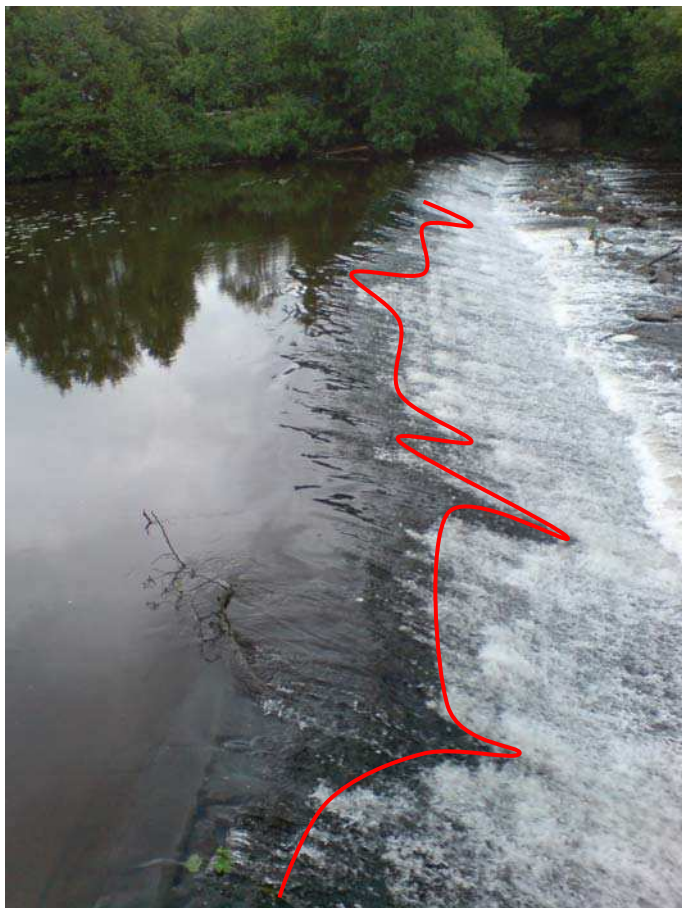
Im nebenstehenden Bild 4 wird deutlich, dass sich dieser Zustand über die gesamte Wehrbreite erstreckt.

Die Überströmung der Wehrkrone ist unregelmäßig und wirkt fransig.

Ebenso unregelmäßig ist der Höhenverlauf der Oberkante Wehrkrone.

Durch Setzungen des Wehrkörpers hat sich die Oberkante gesenkt.

Bild 4: Wehrkrone von der Ölmühle am rechten Lahnufer

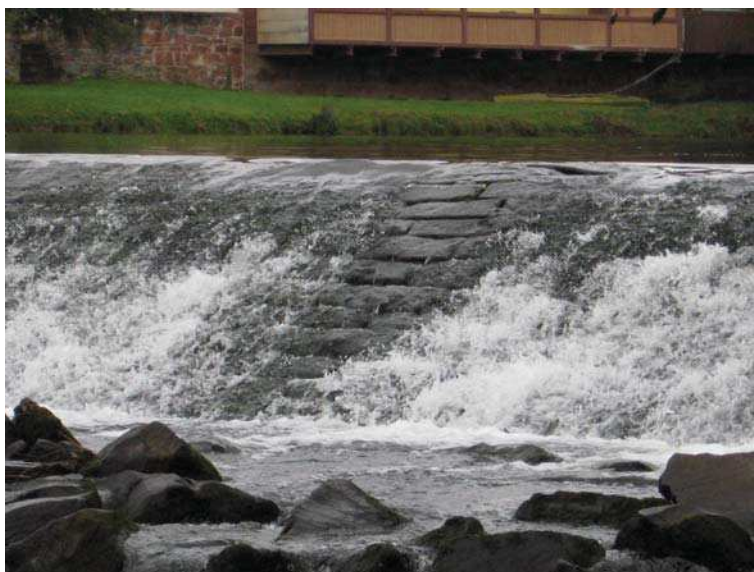
Im linken Bereich gibt es einen ca. 1,0 m breiten Streifen, in dem die Setzungen weniger stark sind, und die ausgewaschenen Fugen sind deutlich erkennbar.

Da dieser Bereich höher als die benachbarten Bereiche liegt, kommt es auf ca. 1,0 m Breite zu einem vollständigen Strömungsabriss (Bild 5). Die Deckwerkssteine liegen frei.

Bild 5: Hochpunkt in der Wehrkrone führt zu Strömungsabriss

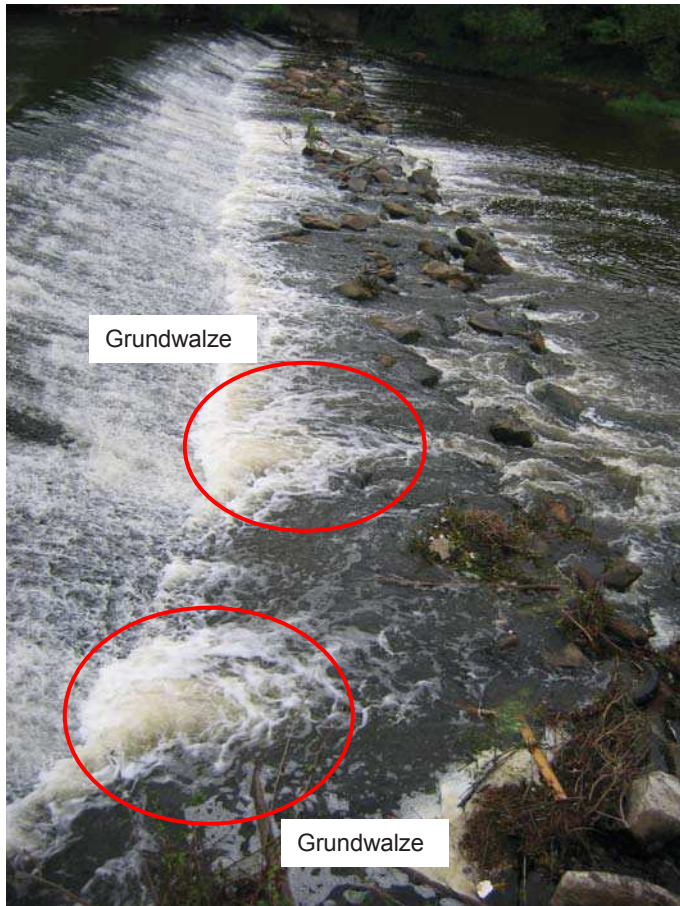
Auf der rechten Seite vor der Ölmühle sind zwei Vertiefungen (Ausolkungen) am Wehrfuß vorhanden, gut erkennbar durch die ausgeprägten Grundwalzen.

Bild 8: Ausolkungen am Wehrfuß vor der Ölmühle am rechten Lahnufer

<p><b>Rückschreitende Erosion</b></p> <p>Kolkbildung am Wehrfuß.</p>	<p>Schleppspannung übersteigt die Verbundkräfte im Kiesgemisch.</p>	<p>Tosbeckensicherung im Unterwasser.</p>

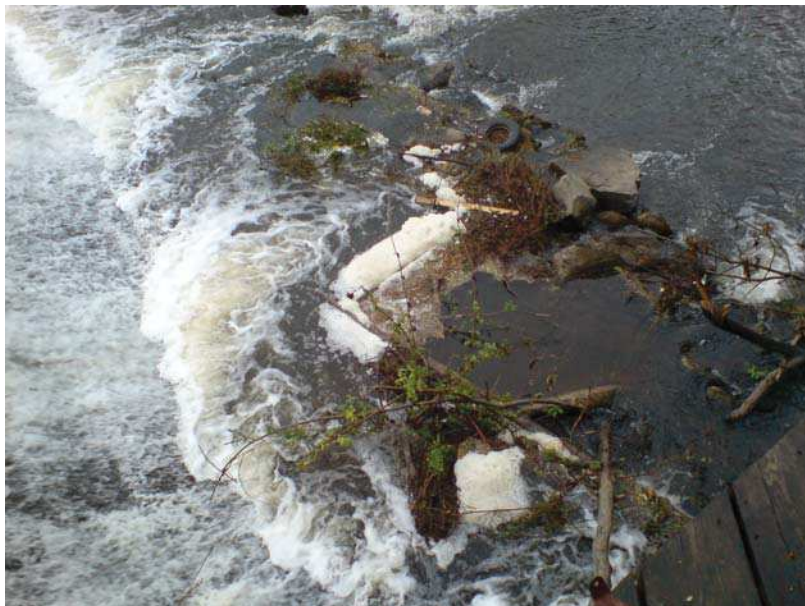
Im Uferbereich wird die Strömung dadurch soweit abgeschwächt, dass es an der Steinschüttung im Unterwasser zur Ablagerung von Unrat und Treibgut kommt.

Bild 9: Unrat und Treibgut am Wehrfuß vor der Ölmühle am rechten Lahnufer

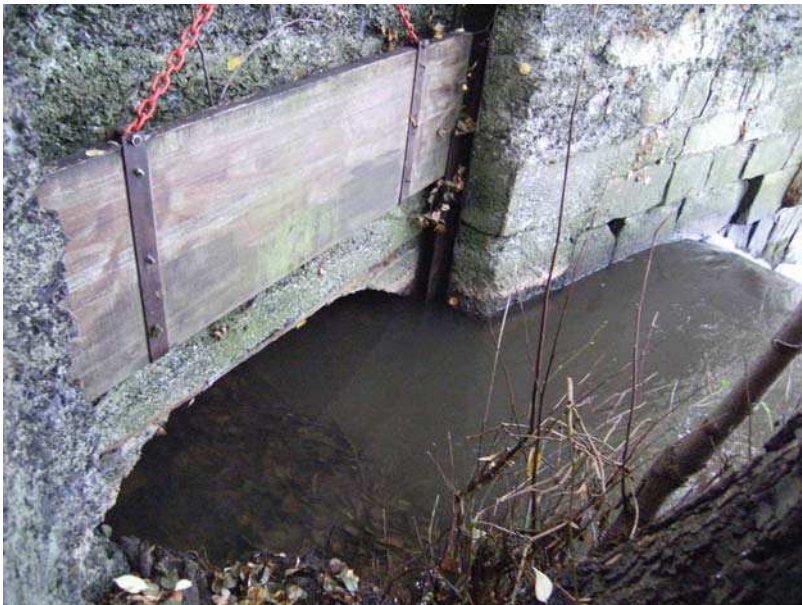
Die Stützmauer, die Schütztafel sowie die Führungsvorrichtung des Schützes sind stark verwittert.

Bild 13: Einlaufbauwerk Hirsemühle im Oberwasser am linken Lahnufer

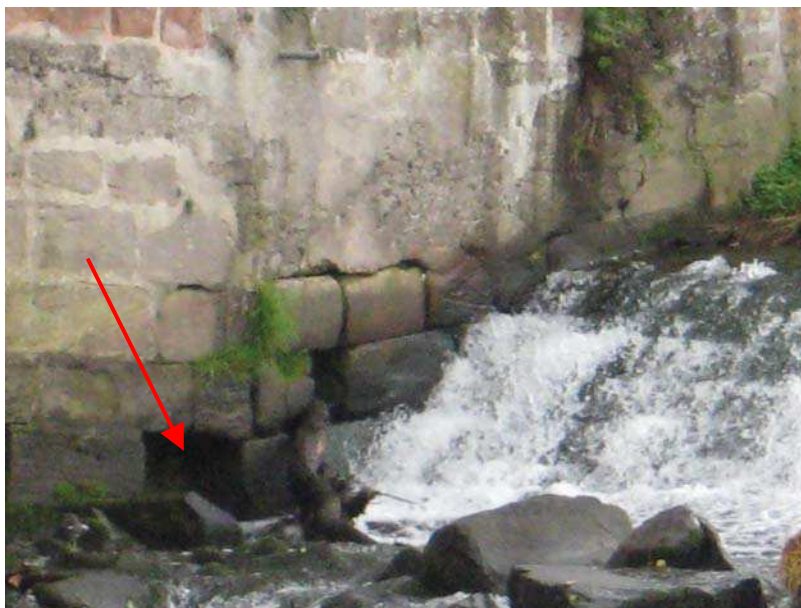
Die Ufermauer auf der rechten Seite an der Ölmühle (Bild 14) weist im Bereich des Wehrrückens starke Absenkungen der Steine und sogar Steinausbrüche auf.

Bild 14: Beschädigtes Mauerwerk am Wehrfuß des rechten Lahnufers

Im Fundamentbereich der Stützmauer an der Ölmühle ist ebenfalls mittels Injektion der Untergrund zu stabilisieren. Die Steine sind neu zu setzen und Hohlräume durch Betonverpressung zu verfüllen. Die Arbeiten in diesem Bereich sind mit besonderer Rücksicht auf die vorhandene Bebauung auszuführen.

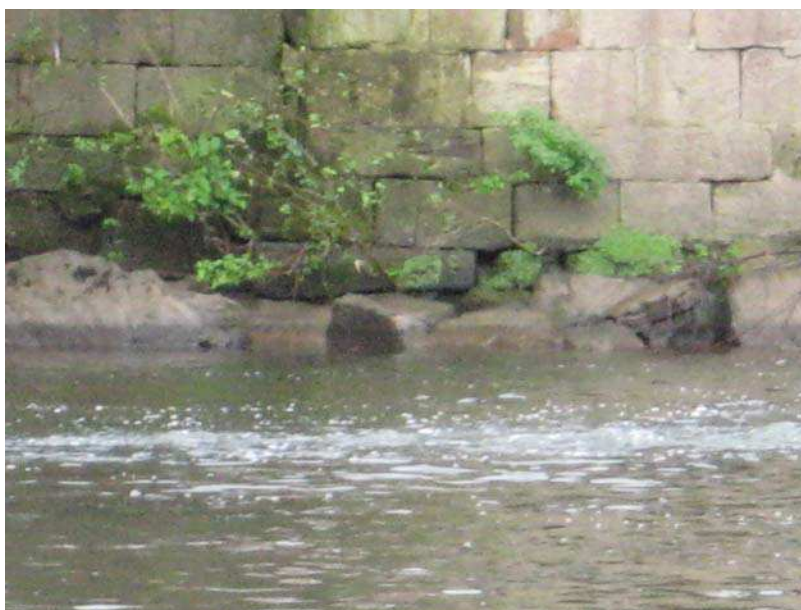
Die Setzungen der Steine am Fuß der Ufermauer sind oberhalb der Wasserlinie auf der gesamten Länge der Mauer erkennbar. Die Fugen sind fast vollständig ausgewaschen und weit geöffnet. Die Steine sind unterschiedlich stark verschoben bzw. abgesunken. Im Bild 15 ist dies deutlich zu erkennen.

Bild 15: Wasserlinie Stützmauer rechts im Unterwasser

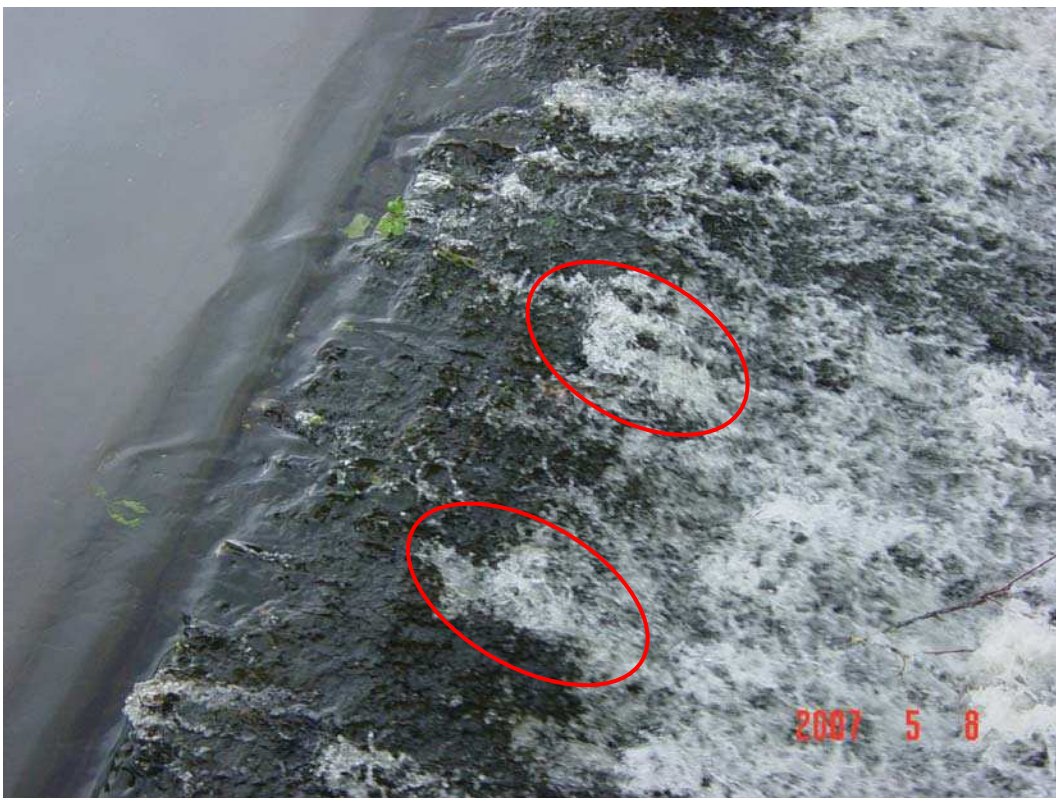
Abbildung 8: Ungleichmäßige Wasserablösungen auf der Wehrkrone

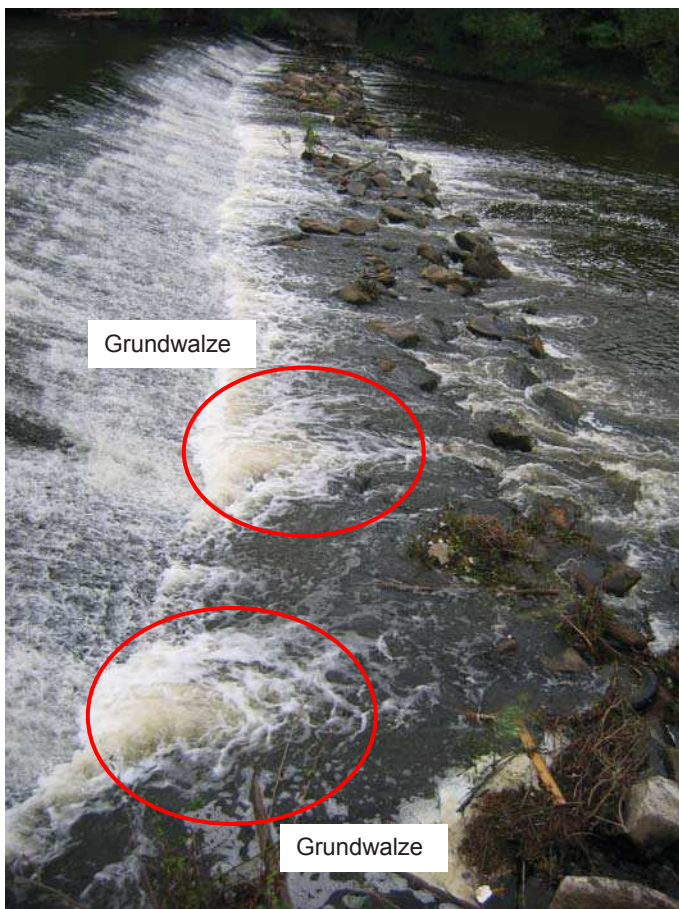
Abbildung 12: Auskolkungen am Wehrfuß vor der Ölmühle am rechten Lahnufer

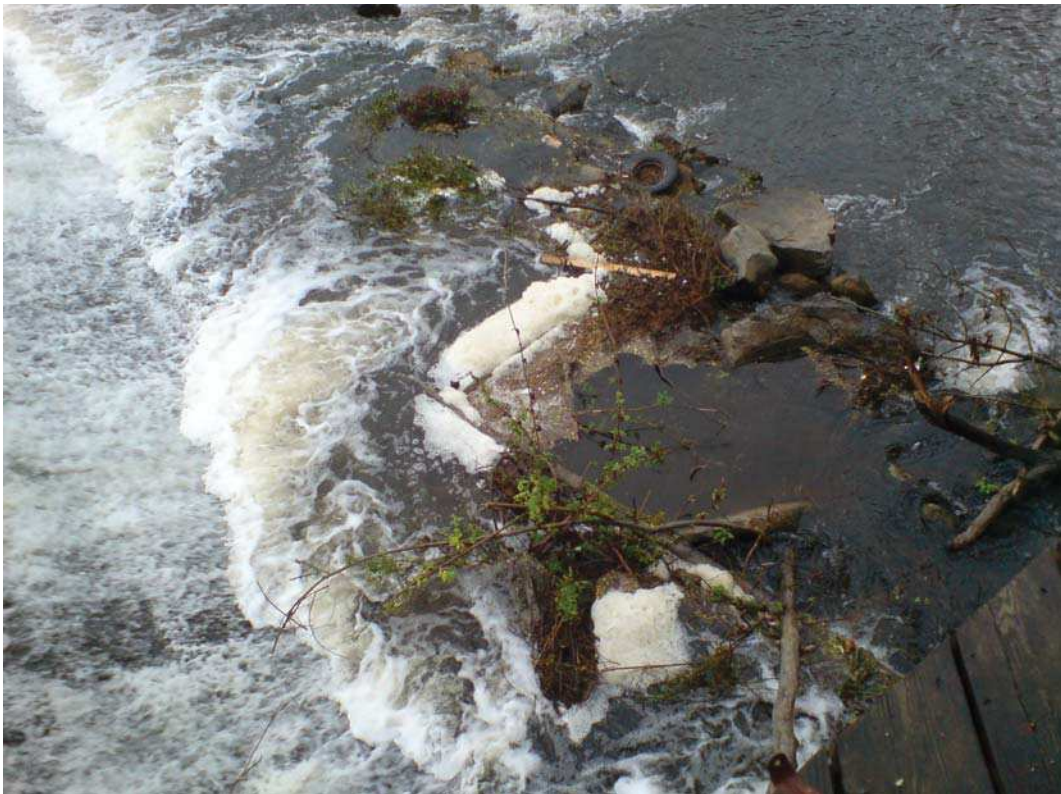
Abbildung 14: Unrat und Treibgut am Wehrfuß vor der Ölmühle am rechten Lahnufer

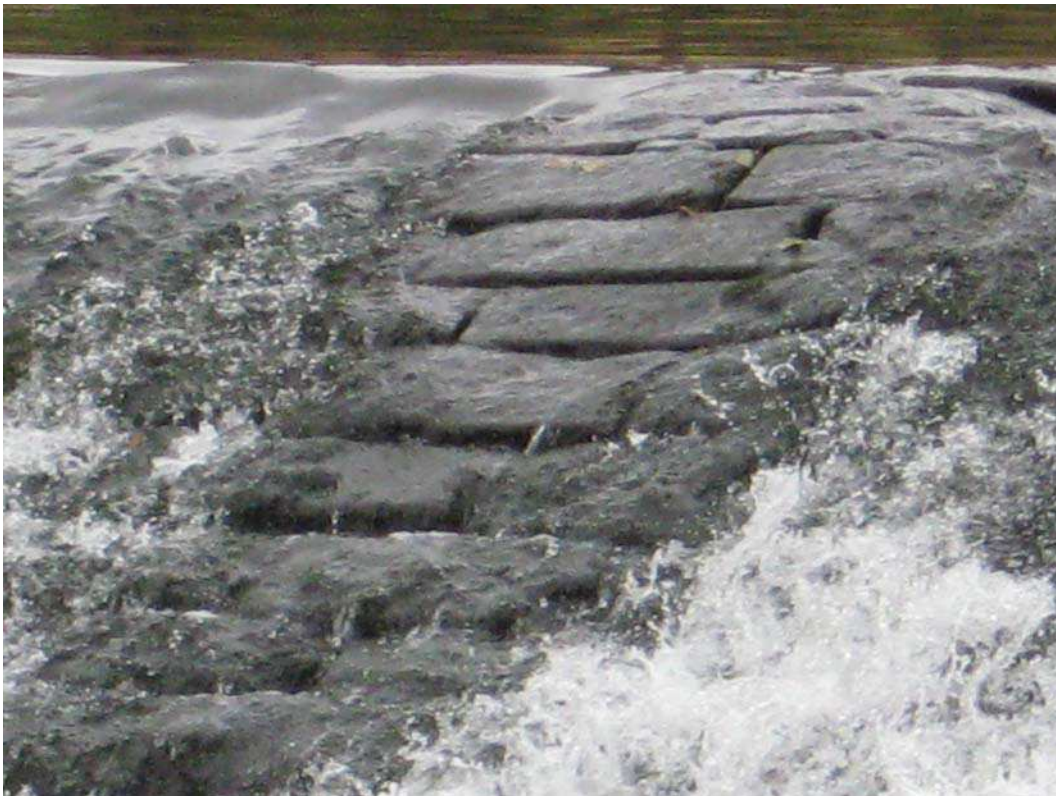
Abbildung 18: Freiliegendes Deckwerk im Hochpunkt der Wehrkrone

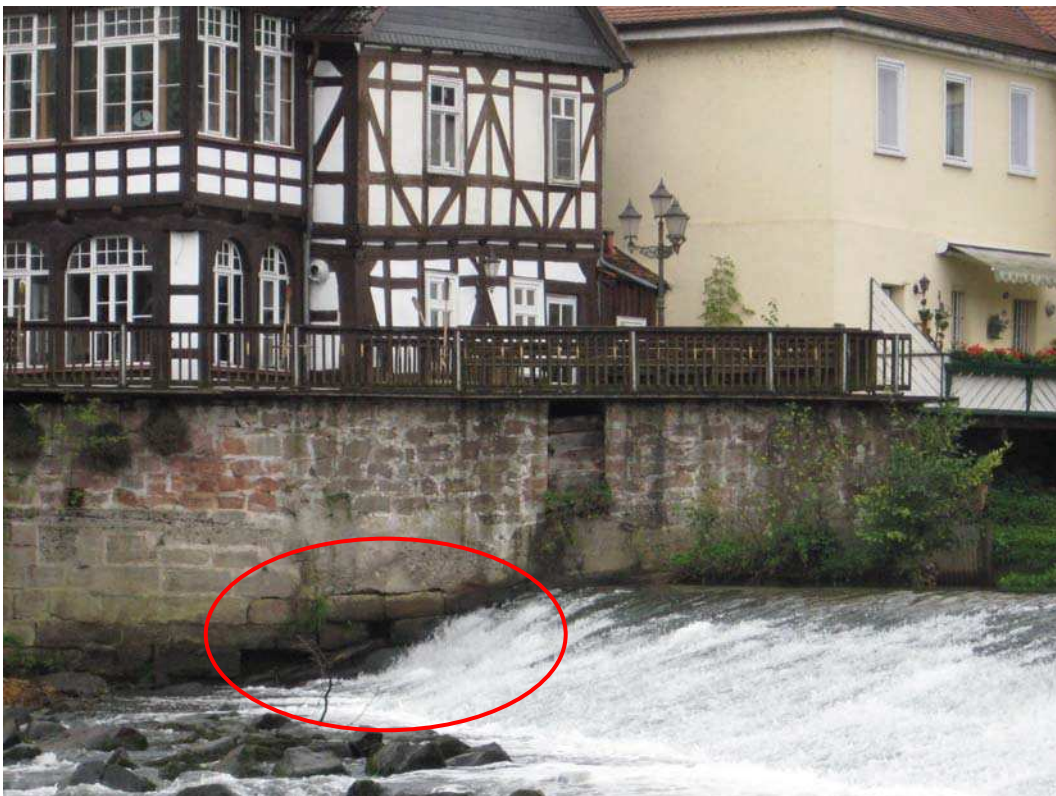
Abbildung 28: Schadensbild der Stützmauer an der Ölmühle am rechten Lahnufer

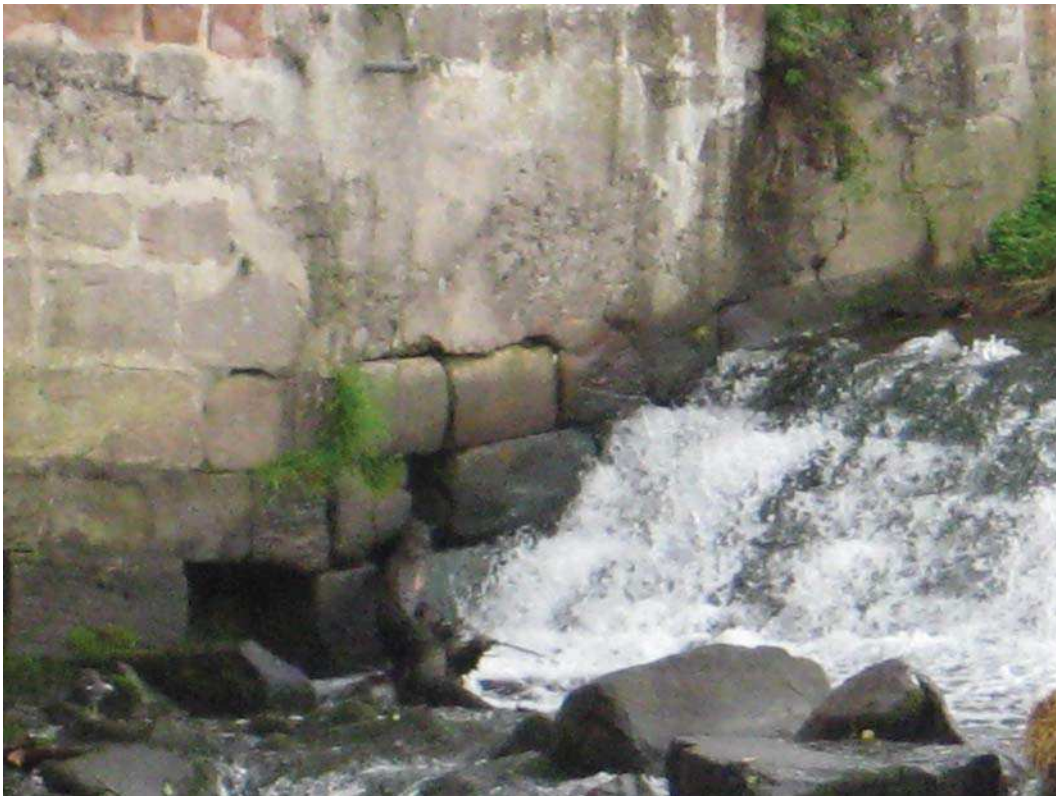
Abbildung 30: Beschädigtes Mauerwerk am Wehrfuß des rechten Lahnufers
