Substanzielle und energetische Sanierung im Einklang mit dem Denkmalschutz

Praxisbeispiel:

Lingelgasse 13a
35037 Marburg

Architekt Jürgen Schormann und
Dipl. Ing. Jochen Staube

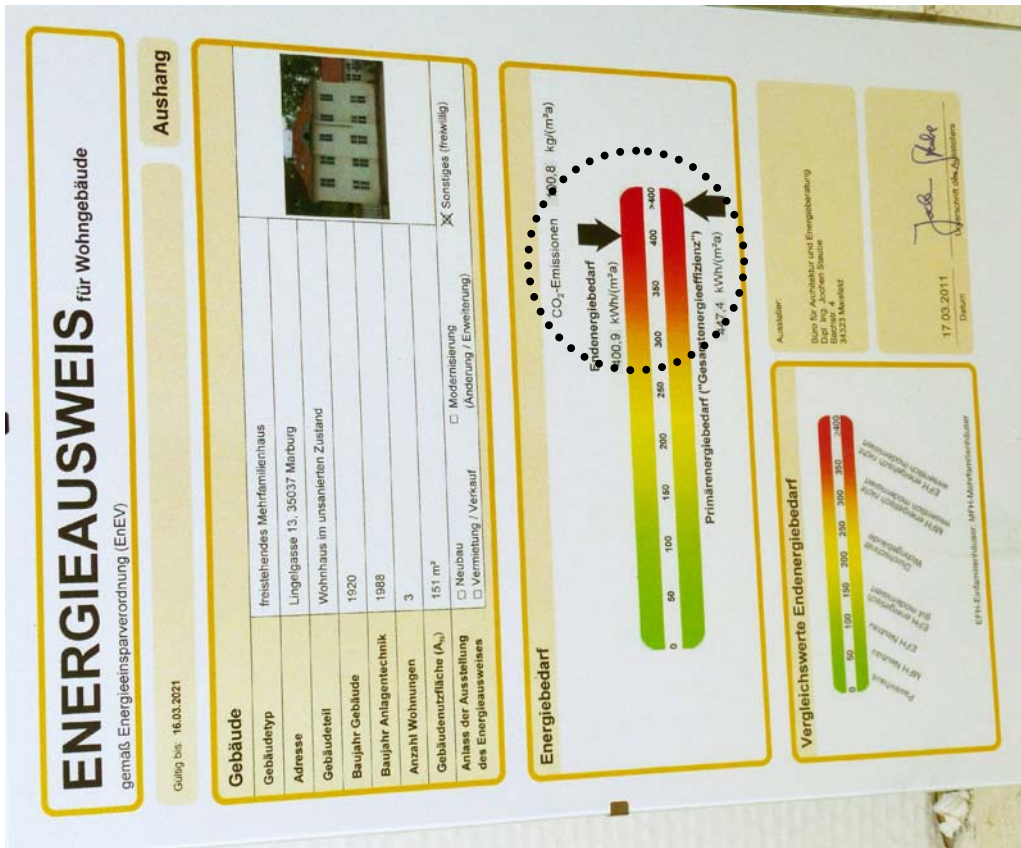
Energieausweis vor der Sanierung

Endenergiebedarf	vor der Sanierung: 400,9 kWh/(m ² a) nach der Sanierung: 71,4 kWh/(m ² a)
