**MARBURG**  
**LAHNWEHR „GRÜNER WEHR“**

**Untersuchungen zur Standsicherheit**  
**Erläuterungsbericht**

fertiggestellt im September 2020

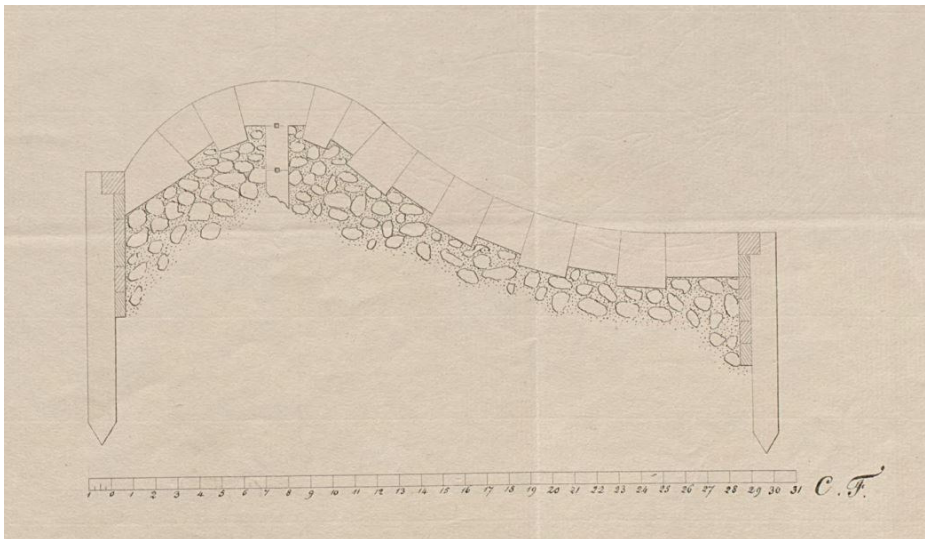
**Abbildung 5: Längsprofil, aus [2], vermutlich von Wasserbaumeister Bauer um 1828**

krummen Fläche gebildet werden soll.“ (aus [2], S.60, Fol. 48r). Nach Einschätzung der Verfasser dieses Gutachtens könnte es sich der beschriebenen Form nach um das in Abbildung 5 gezeigte Profil handeln – plausibel auch gemäß Datierung auf 1821 – 1867 aus [2]. Der geplante gerundete Wehrkamm ist noch heute am Bestand ablesebar, nicht jedoch die konkaven Form des Wehrrückens im Unterwasser. Die Dicke der Decksteine kann mit mindestens zwei Casseler Fuß, also mindestens 50 cm, abgegriffen werden. Im Vergleich zum Längsprofil von Siebert sind die reduzierte Anzahl an Pfählen und die Verwendung von Keilsteinen mit Stoßfugen radialer Ausrichtung auffällig. Bei einer Befahrung wurden am oberwasserseitigen Wehrrücken schräg verlaufende Fugen sondiert (vgl. Absatz 4.8), was mindestens im Bereich der Wehrkrone für die Ausführung geplanter Radialfugen spricht. Nicht belegt ist dagegen die dargestellte Qualität als Pressfugen. Den bereits zitierten Untersuchungen des Erdbaulaboratoriums Dr. Tropp – Dipl.-Ing. Neff [5] zu Folge, ist die dargestellte kiesige Auffüllung plausibel (vgl. 3.4). Indizien für den aus scheinbar schubfest verbundenen Quadersteinen erstellten „Dorn“ unterhalb des Schlusssteins an der Wehrkrone gibt es hingegen nicht.

Die Wehranlage wurde direkt auf der kiesigen Sohle der Lahn errichtet, gemäß Abbildung 5 gesichert durch hölzerne Spundwände aus senkrecht eingerammte Holzpfählen und quer dazu verlaufenden Bohlen. Die Wehranlage wird somit unterströmt, wobei planmäßig Holzpfähle und Bohlen den Sickerweg verlängern. Damit einhergehende Veränderung des Korngefüges verändert Reibungswinkel und Standsicherheit des Baugrunds unter dem Baukörper.

Für das „historische Längsprofil“ nach Abbildung 5 gilt die äußere Standsicherheit des „Grüner Wehr“ unter den in Absatz 5.1 und 5.2 genannten Randbedingungen und Annahmen gemäß den aktuellen, technischen Baubestimmungen als nachgewiesen.

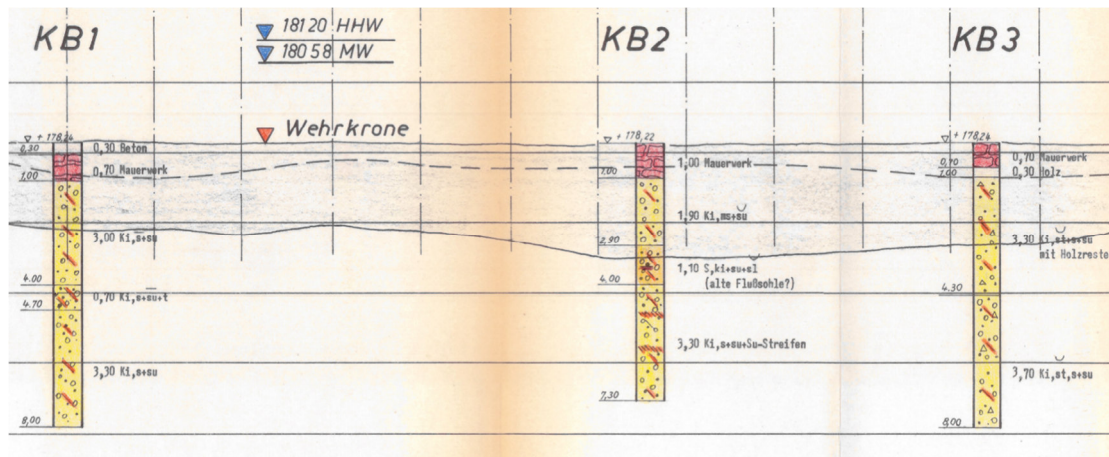
**Abbildung 8: Profile der Kernbohrungen, aus [5]**

In Abbildung 8 sind die Ergebnisse der Kernbohrungen in Form von Profilen ersichtlich. Hiernach steht unter dem vorwiegend aus Mauerwerk, teilweise auch aus Beton bestehenden, massiven Wehrrücken ein sandig-schluffig durchsetzter Kies an. Entsprechend der Tiefenlagen der Lahnsohle im Ober- und Unterwasser des Wehres sei davon auszugehen,

dass es sich um im Zuge der Wehrrichtung aufgefülltes Material handelt. Die Kiesschichten setzen sich in der Tiefe fort und konnten von den Bohrungen auch in 8 m Tiefe noch nicht durchörtert werden. Laut vorhandenen benachbarten Aufschlüssen können die Kiesschichten bis in Tiefen von 12 m reichen [5]. Darunter folgt der tiefgründig anstehende Felsuntergrund in Form von Schichten der Buntsandsteinformation.

Entsprechend Abbildung 8 setzt sich die Gewässersohle der Lahn in Marburg aus Kies mit sandigen und schluffigen Anteilen zusammen. Nach Abbildung 33 ist dann von einem kritischen hydraulischen Gradienten von etwa 0,30 auszugehen. Der Sickerweg wird rechnerisch als Summe aus acht Meter Wehrlänge und einer ein Meter tief reichender hölzerner Spundwand angenommen. Die zweite Wand im Oberwasser und der Einfluss der Auffüllung im Wehrrinnen werden auf der sicheren Seite vernachlässigt. Unter Ansatz eines Teilsicherheitsbeiwertes für die Bemessungssituation BS-P (aus dauerhaften Einwirkungen) nach dem DWA-Merkblatt M 507-1/2011 von  $\gamma_H = 1,35$  ergibt sich der hydraulische Gradient  $i$  bei Niedrigwasser an der schmalsten Stelle der Wehranlage zu:

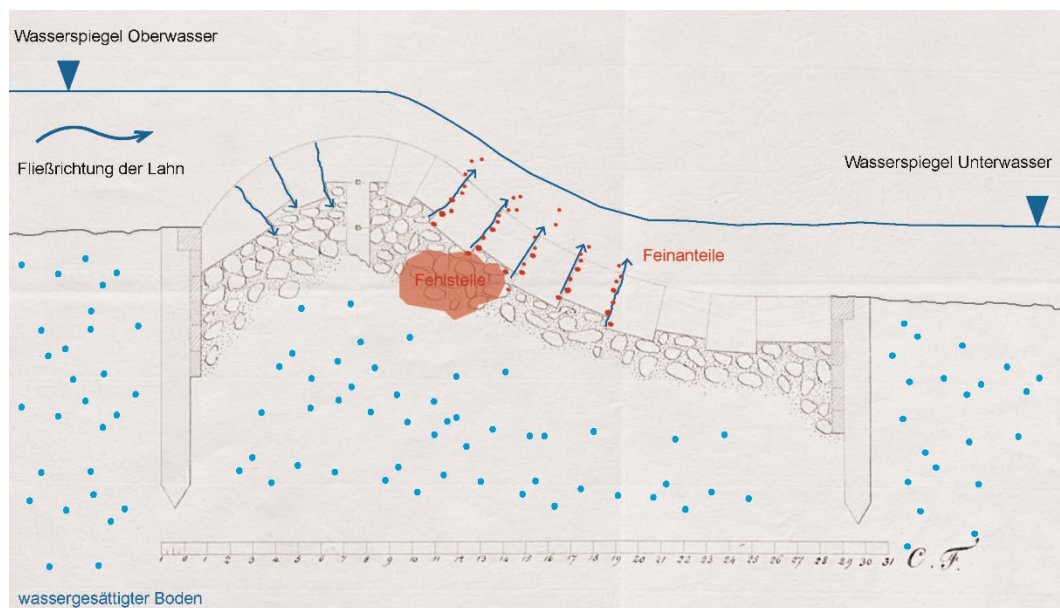
**Abbildung 36: schematische Darstellung Versagensmechanismus Suffosion / Erosion**

Suffosion und Erosion sind mögliche Schadenmechanismen in der inneren Auffüllung. Gemäß BAW-Merkblatt zu Materialtransport im Boden beschreibt Suffusion die Umlagerung und den Transport von Feinanteilen im Porenraum eines Bodens – hier der Auffüllung. Das tragende Korngerüst bleibt zunächst erhalten, während Porenvolumen und Durchlässigkeit der Auffüllung zunehmen und die Dichte der Auffüllung abnimmt. In der Folge erhöht sich der Wasserdurchfluss. Durch stetigen Austrag des Feinmaterials kann die Stabilität des tragenden Korngerüsts vermindert werden. Die fortschreitende Suffosion kann dann in fließendem Übergang zu Erosionsvorgängen innerhalb des Wehrs, also zur Umlagerung und Transport aller Kornfraktionen führen.

Eine konservative Grenz Betrachtung analog des „Abhebens“ mit offenen Fugen großen Spaltmaßes ist nicht zielführend. Der resultierende hydraulische Gradient in der oberen Wehrkrone kann für dieses Szenario ohne rechnerischen Nachweis als kritisch bewertet werden. Die Folge kann ein aktiver Schadensmechanismus sein, welcher die Stabilität der inneren Auffüllung des Bauwerks, damit auch die des Deckwerks und schließlich die äußere Standsicherheit gefährdet.

Unter Berücksichtigung des gegebenen Schadensbilds offener Fugen mit größeren Spaltmaßen wird jedoch der Prozess der Suffosion und Erosion ein kritischer Schadensmechanismus. Im Umkehrschluss ist ein intaktes Deckwerk mit geschlossenen Fugen Bedingung für die innere Standsicherheit. Mit Blick auf die unter Kapitel 4 beschriebenen Schadensbefunde sind folglich Instandsetzungsmaßnahmen am Deckwerk erforderlich und ggf. bereits vorhandene Hohlräume im Wehrkörper zu verfüllen.
