# **Altablagerung „ehemaliger Gemeindemüllplatz Michelbach“**

## **Grundwasser-Monitoring**

### **38. Bericht**

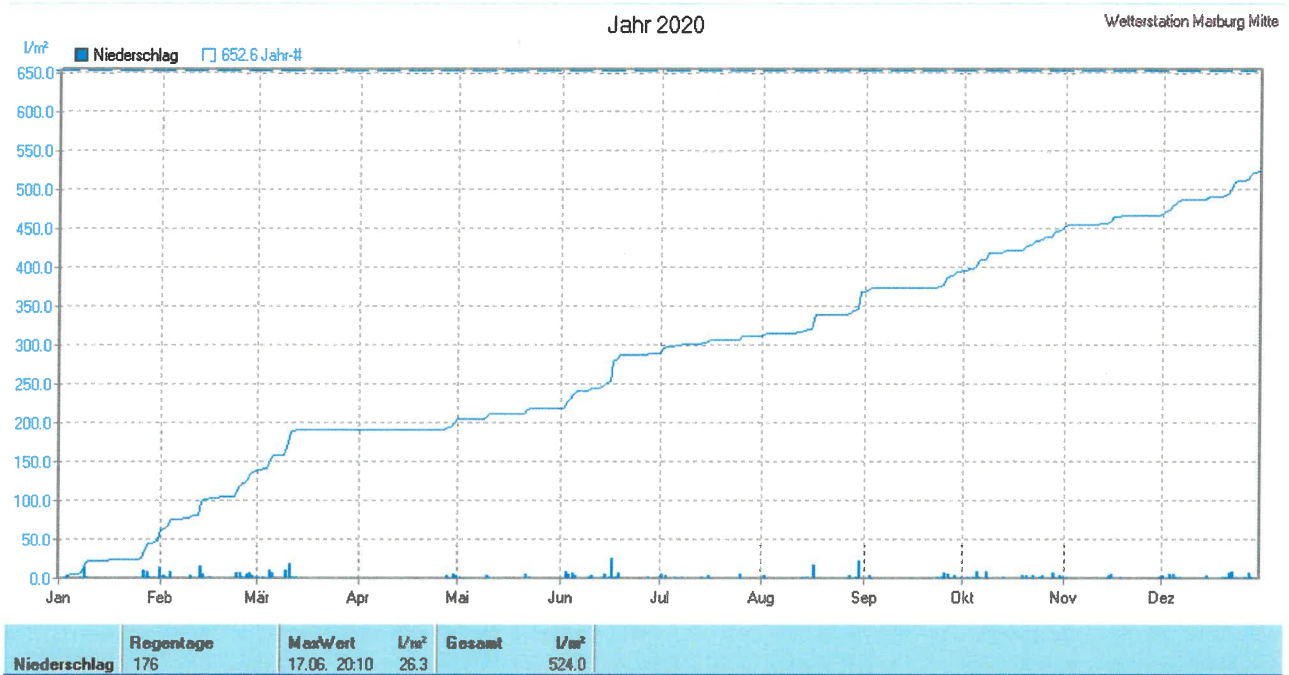
Abbildung 1: Jahresverlauf der Niederschläge 2020 für die Wetterstation Marburg-Mitte  
(Quelle: [www.wettereule.de](http://www.wettereule.de))

Aus der nachfolgenden Abbildung 1 ist ersichtlich, dass die Jahresniederschlagssumme an der Messstation Marburg-Mitte 2020 mit 524 Litern deutlich unter dem langjährigen Mittel von 652,6 l lag (nur 80,29%). Damit war 2020 noch trockener als das bereits sehr trockene Jahr 2019 (558 l).

Bis Ende September 2020 war noch ungefähr genauso viel Niederschlag wie bis zum gleichen Zeitpunkt des Vorjahres gefallen. Der Jahresniederschlag des Vorjahres konnte aber insbesondere durch den sehr trockenen November nicht erreicht werden.

Im Vergleich zur letzten Frühjahrmesskampagne 2020 liegen die Grundwasserstände im Bereich der Deponie Michelbach niedriger – weiterhin eine Folge der zuletzt geringeren Jahresniederschläge in den Jahren 2018 bis 2020 (vgl. Abbildungen 1 und 2).

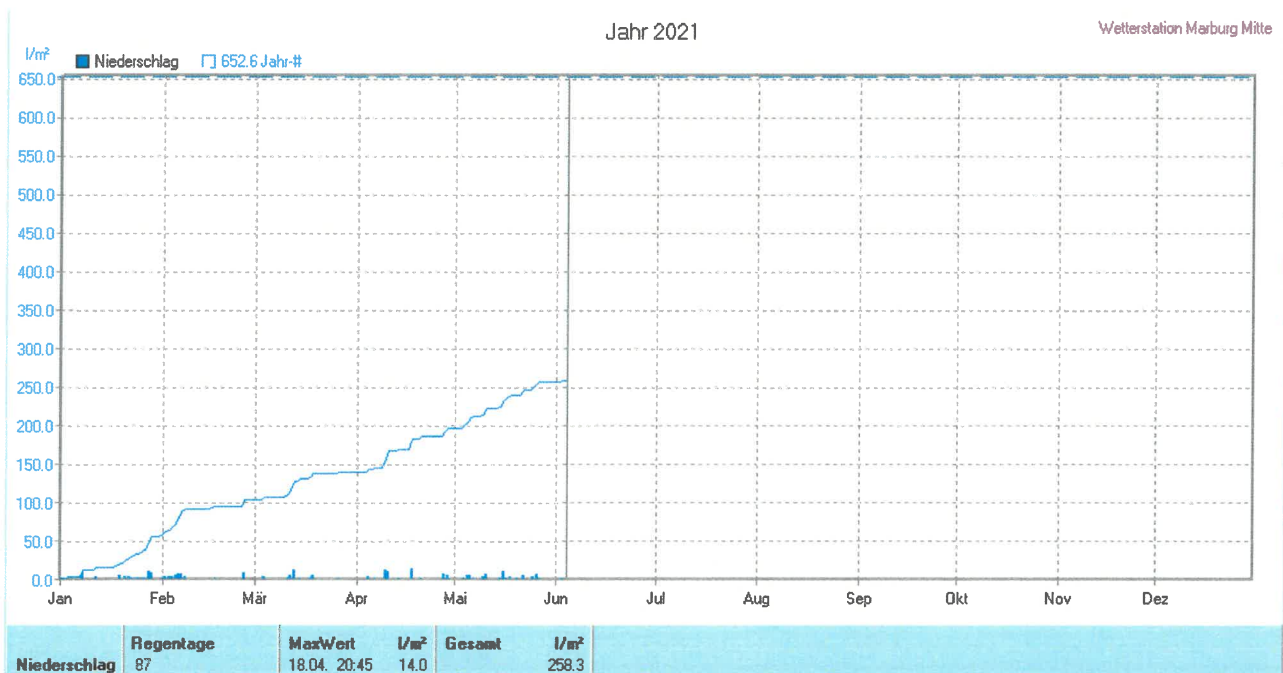
Abbildung 2: Jahresverlauf der Niederschläge 2021 für die Wetterstation Marburg-Mitte  
(Quelle: [www.wettereule.de](http://www.wettereule.de))

Der Niederschlag im Januar 2021 war auf einem vergleichbaren Wert zum Vorjahr. Februar und März waren besonders trocken, was jedoch im April auf den Vorjahreswert ausgeglichen werden konnte.

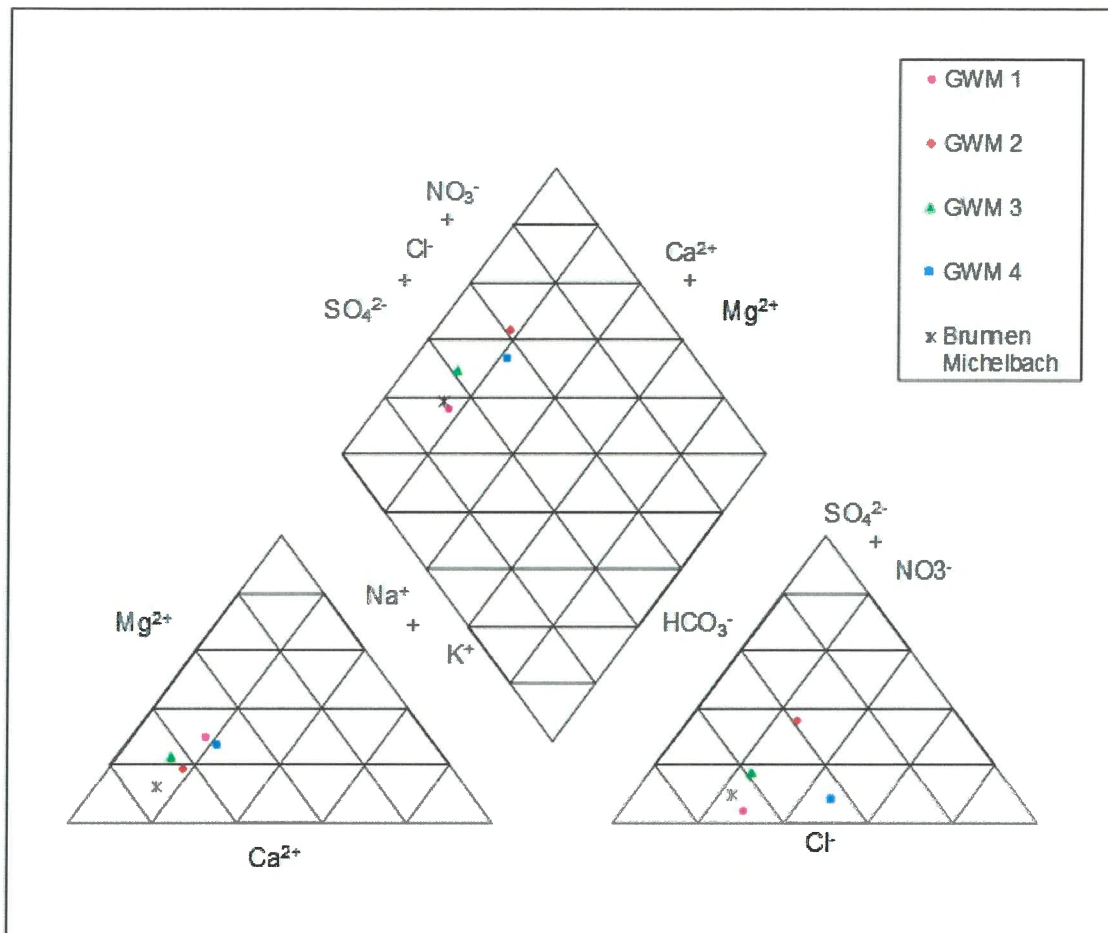
Abbildung 3: Darstellung der Ionenverhältnisse im Piper-Diagramm für den 22.04.2021 - Bereich ehemaliger Gemeindefüllplatz Michelbach

Der weitaus größte Teil aller süßen Grundwässer der Welt sind in der Feldergruppe a anzutreffen. So sind auch die hier analysierten Grundwässer als „normal erdalkalische, überwiegend hydrogencarbonatische Wässer“ einzuordnen. Die im Trinkwasserbrunnen Michelbach geförderten Wässer sind dem Grundwassertyp des Deponie-Abstrombrunnens GWM 3 ähnlich, ein Beweis der hydraulischen Verbindung der Grundwasservorkommen beider Aquifere.

Im Chemismus der GWM 4 war für die Messung im Herbst eine deutliche Veränderung festzustellen – diese Werte konnten in jetziger Messkampagne bestätigt werden. Es wurden Calcium- und Chlorid-Ionen auf einem ähnlich hohen Niveau gemessen, und auch die geringen Werte von Natrium- und Hydrogencarbonat-Ionen konnten erneut nachgewiesen werden.

Die Mineralisation mit Anionen sowie Erdalkali- und Alkali-Kationen ist in den untersuchten Wässern ähnlich (vgl. Piper-Diagramme, Abb. 2 und 3). Die Mineralisierung des Wassers in GWM 4 ist leicht abweichend im Vergleich zu den anderen drei „GWM“ sowie zum Brunnen in Michelbach. GWM 4 ist als Anstrombrunnen nicht durch die Altablagerung beeinflusst. GWM2 weist eine leichte Abweichung der Ionenkonzentration zum Vorjahr auf (vgl. Piper-Diagramme, Abb. 2).
