Altablagerung „ehemaliger Gemeindemüllplatz Michelbach“

VFD-Nr.: 534 014 170 000 004

Grundwasser-Monitoring

37. Bericht

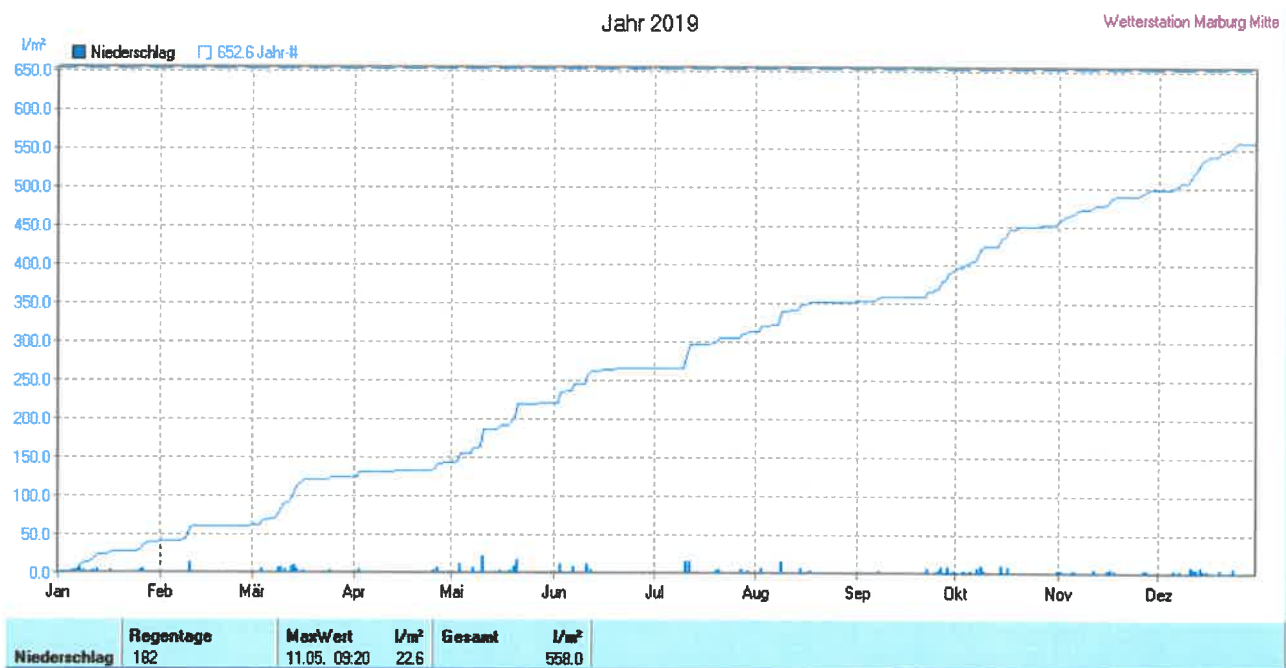
Abbildung 1: Jahresverlauf der Niederschläge 2019 für die Wetterstation Marburg-Mitte
(Quelle: www.wettereule.de)

Aus der nachfolgenden Abbildung 1 ist ersichtlich, dass die Jahresniederschlagssumme an der Messstation Marburg-Mitte 2019 mit 558 Litern deutlich unter dem langjährigen Mittel von 652,6 l lag (nur 85,5%). Damit war 2019 noch trockener als das bereits sehr trockene Jahr 2018.

Im Vergleich zur letzten Herbstmesskampagne 2019 liegen die Grundwasserstände im Bereich der Deponie Michelbach um etwa 0,2m niedriger – weiterhin eine Folge der zuletzt geringeren Jahresniederschläge in den Jahren 2018 bis 2020 (vgl. Abbildungen 1 und 2).

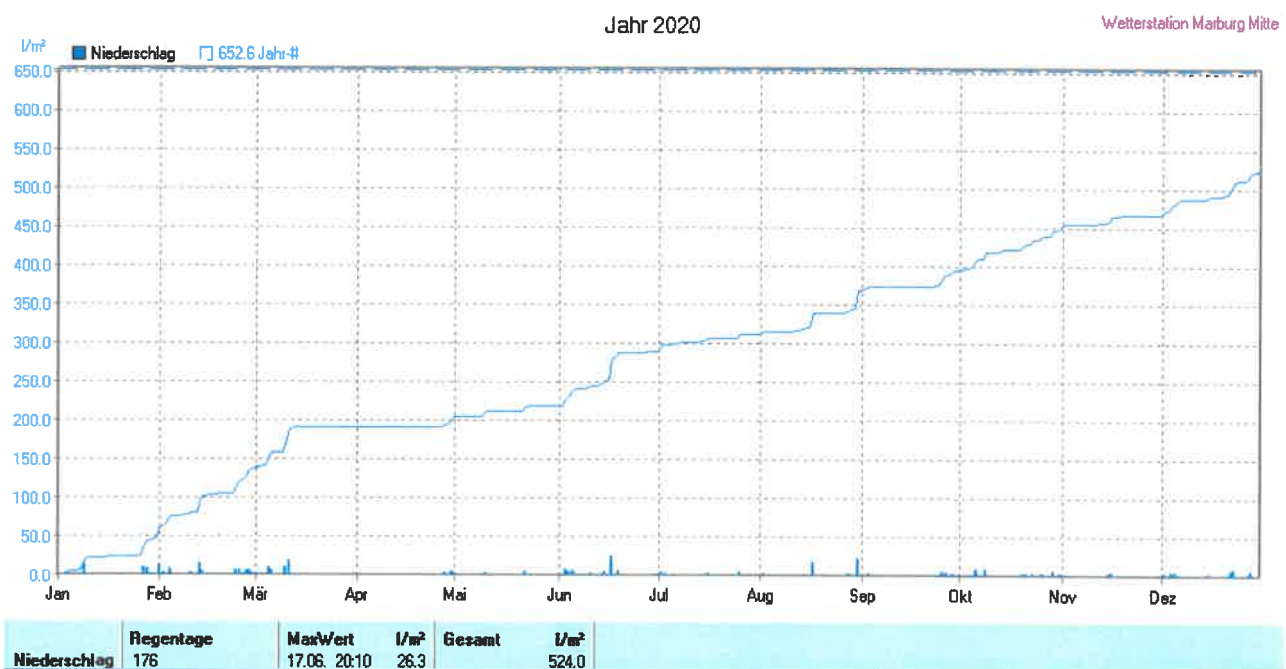
Abbildung 2: Jahresverlauf der Niederschläge 2020 für die Wetterstation Marburg-Mitte
(Quelle: www.wettereule.de)

Der Frühling 2020 (insbesondere April / Mai) waren wieder extrem niederschlagsarm (s. Abbildung 2). Ein Anstieg der Niederschläge, vor allem im Juni und August, führte jedoch zu einem ähnlichen Jahresniederschlag wie im Vorjahr.

Die Gesamtniederschlagsmenge von 2020 liegt allerdings mit 524,0 Litern noch unter dem Wert von 2019. 2020 ist somit ein weiteres sehr trockenes Jahr.

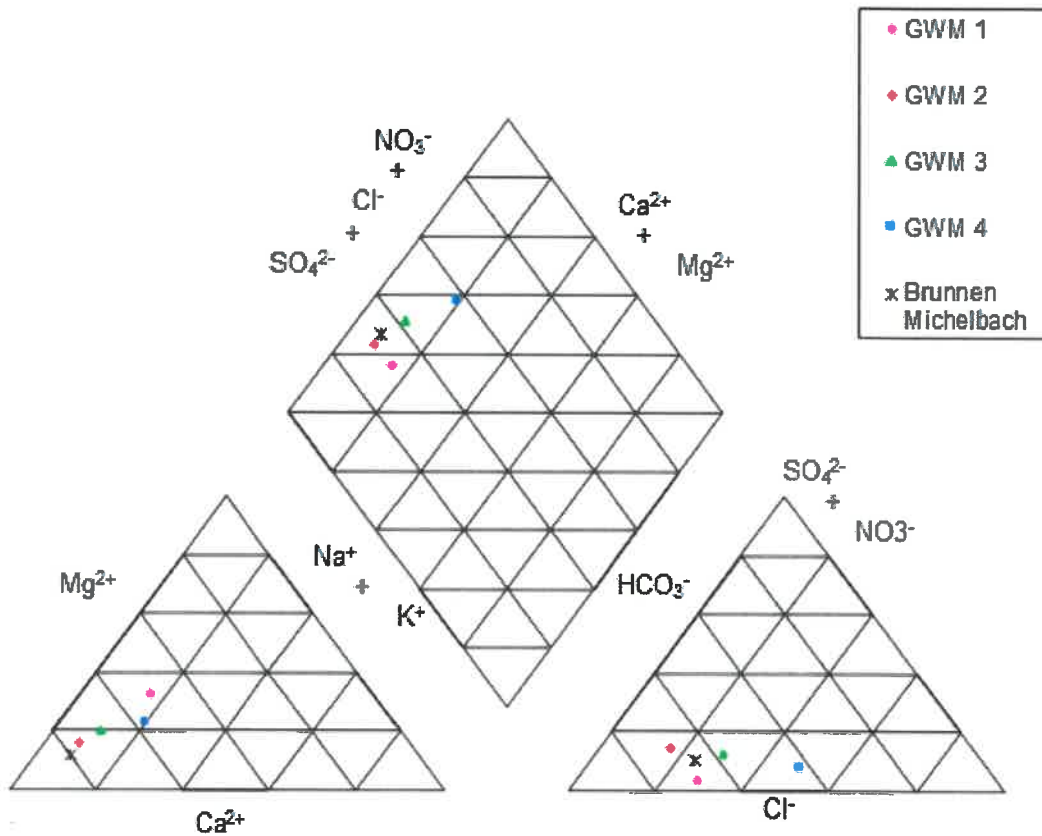
Abbildung 3: Darstellung der Ionenverhältnisse im Piper-Diagramm für den 12.11.2020 - Bereich ehemaliger Gemeindemüllplatz Michelbach

Der weitaus größte Teil aller süßen Grundwässer der Welt sind in der Feldergruppe a anzutreffen. So sind auch die hier analysierten Grundwässer als „normal erdalkalische, überwiegend hydrogencarbonatische Wässer“ einzuordnen. Die im Trinkwasserbrunnen Michelbach geförderten Wässer sind dem Grundwassertyp des Deponie-Abstrombrunnens GWM 3 ähnlich, ein Beweis der hydraulischen Verbindung der Grundwasservorkommen beider Aquifere.

Im Chemismus der GWM 4 ist eine deutliche Veränderung festzustellen – diese gilt es im Rahmen der folgenden Messkampagnen zu überprüfen. Es wurden mehr Calcium- und Chlorid-Ionen gemessen, und weniger Natrium- und Hydrogencarbonat-Ionen.

Die Mineralisation mit Anionen sowie Erdalkali- und Alkali-Kationen ist in den untersuchten Wässern ähnlich (vgl. Piper-Diagramme, Abb. 2 und 3). Die Mineralisierung des Wassers in GWM 4 ist leicht abweichend im Vergleich zu den anderen drei „GWM“ sowie zum Brunnen in Michelbach. GWM 4 ist als Anstrombrunnen nicht durch die Altablagerung beeinflusst.
